Neubau einer Mensa für die Hochschule Landshut

## Sanierung war zu teuer

Das Günzburger Schloss wurde in zwei Bauabschnitten generalsaniert

## Moderne Arbeitsplätze

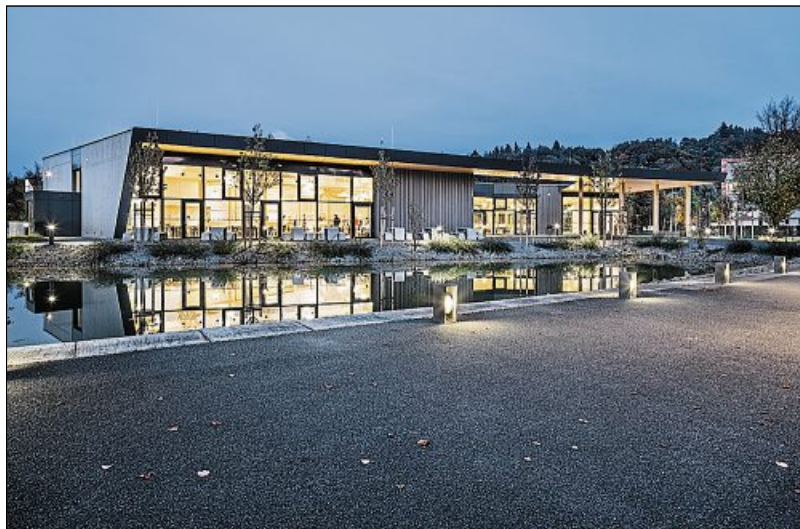
Die neue Mensa.

Die Mensa mit ihren 1400 Quadratmetern Nutzfläche verfügt über 400 Sitzplätze. Bei einer dreieckigen Belegung in der Hauptsessenszeit kann das Studentenwerk Niederbayern/Oberpfalz so täglich bis zu 1400 Gäste bewirten. Der knapp 600 Quadratmeter große Speisesaal mit Speisenausgabe ist eingeschossig und überwiegend als Holzkonstruktion geplant. Er besitzt eine zum Teil verglaste Pfosten-Riegel-Fassade, ist nicht unterkellert und in attraktive kleinere Bereiche untergliedert.

Die großzügigen Glasflächen und zentral gesetzte Oberlichter schaffen viel natürliches Licht im Innenraum. Die Oberlichter dienen zudem der natürlichen Belüftung und Entrauchung. Der Speisesaal ist zusätzlich mit einer mechanischen Lüftung ausgestattet. Vorrangig wird jedoch mittels der automatisch gesteuerten Fenster in der Fassade und im Dach natürlich gelüftet.

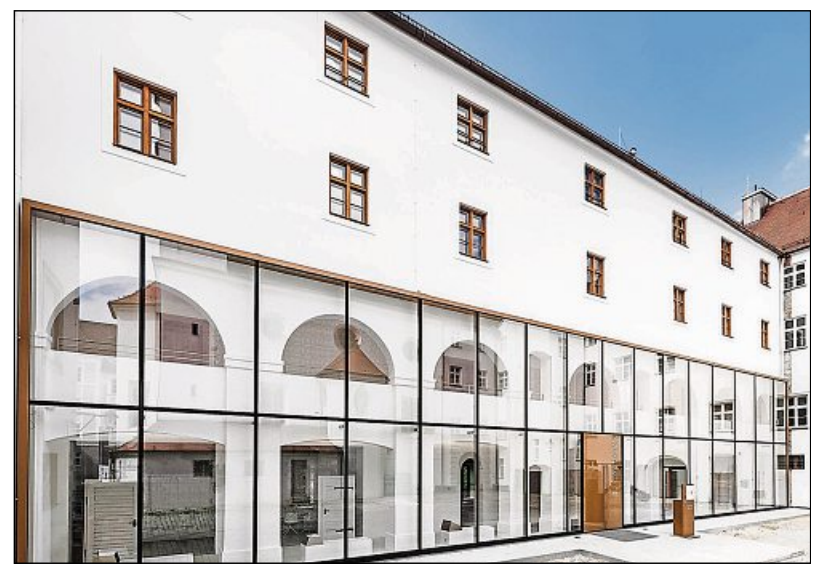
Das Finanzamt in historischem Ambiente.

Eine besondere Herausforderung stellten dabei die Fassaden dar. Die einst vorhandene aufwendige barocke Fassadenmalerei wurde in vereinfachter Form wiederaufgenommen. Anstatt wie zur Zeit des Barock mit Farbe zu arbeiten, erhielten die Putzoberflächen unterschiedliche Oberflächenstrukturen, Linien und Putzstärken, die das Gebäude nun wieder horizontal und vertikal gliedern und die zusammen ein subtiles Spiel von Licht und Schatten bewirken. Durch den Einsatz eines hochwärmedämmenden Leichtputzes erreicht das Gebäude obendrein eine effiziente Dämmung. Neu sind auch die Fenster, die vor dem Hintergrund historischer Originale entworfen wurden und heute in markanter Holzoptik ebenfalls bewusst

Im Rahmen des 1. Bauabschnitts wurden außerdem die Hofarkaden im Westflügel geöffnet und hinter einer geschossübergreifenden Glasfassade als repräsentative, transparente Eingangssituation ästhetisch wirkungsvoll neu inszeniert. Hier befindet sich der Haupteingang, übersichtlich und barrierefrei. Durch die Öffnung der Arkadenbögen der Barockzeit bestand die Möglichkeit, die Sgraffito-Dekoration sichtbar zu machen. Sie entfaltet durch die Glasfassade hindurch und als Spiegelung der Hofkirche ihre noch immer vorhandene gestalterische Qualität und stellt ein originales Zeugnis aus der Geschichte des
